Åtgärder internationellt perspektiv

Några av de nordiska exemplen

Hammarby sjöstad

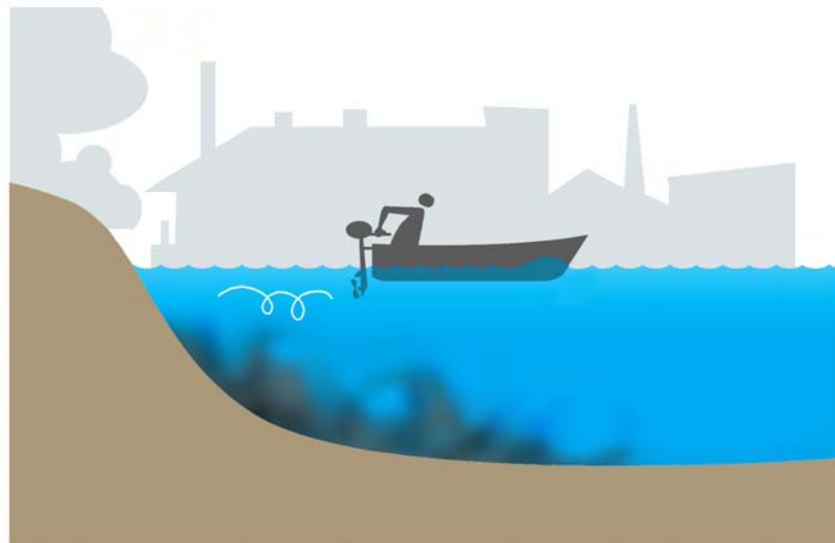
Hg i bottensediment

Ursprung, kvicksilver

Förekomstformer

Toxiska egenskaper

Metylkvicksilver

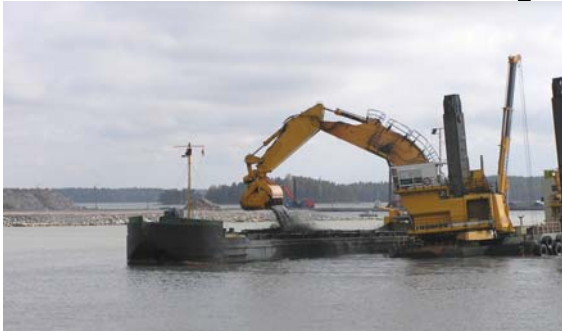
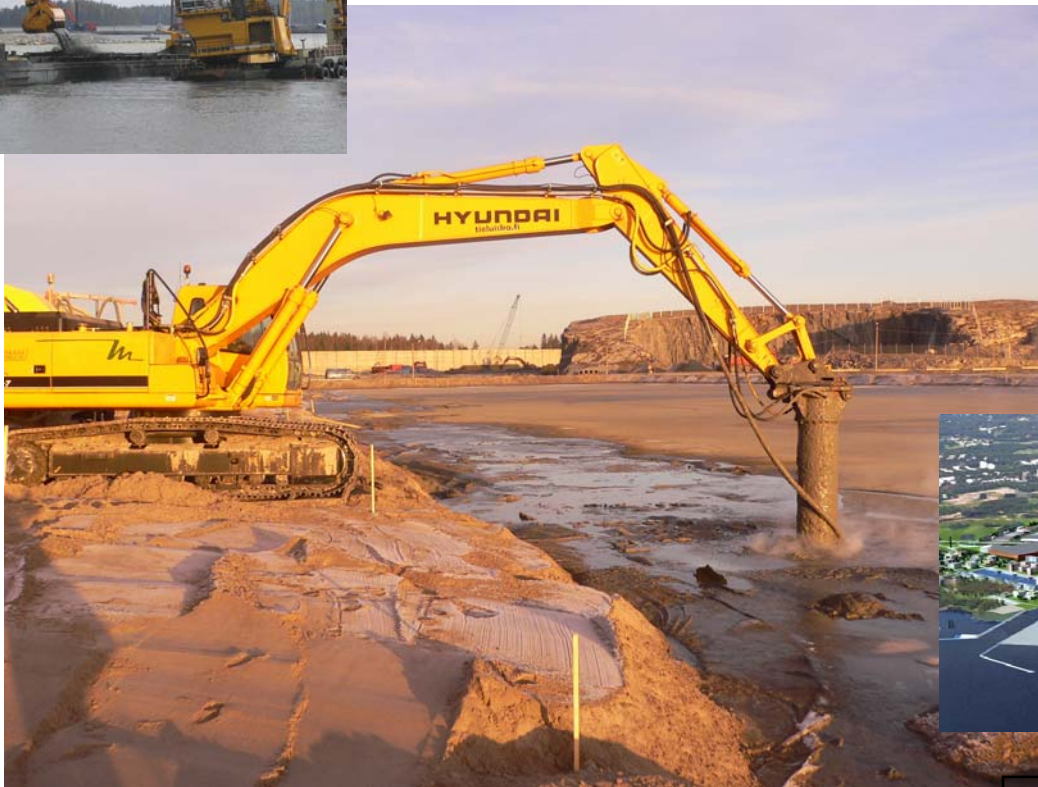
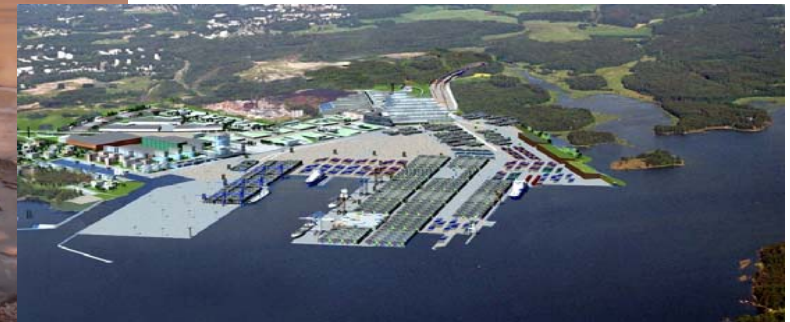
Nordsjö hamn

S/S Ex-situ, on-site
